## Posouzení stavu stávajících dřevěných špaletových oken

Objekt: Divadlo Na Zábradlí  
Čp.209/1, Anenské náměstí, Praha 1

Posouzení stavu stávajících dřevěných špaletových oken: Okna 2.1-2.15, 3.1-3.27

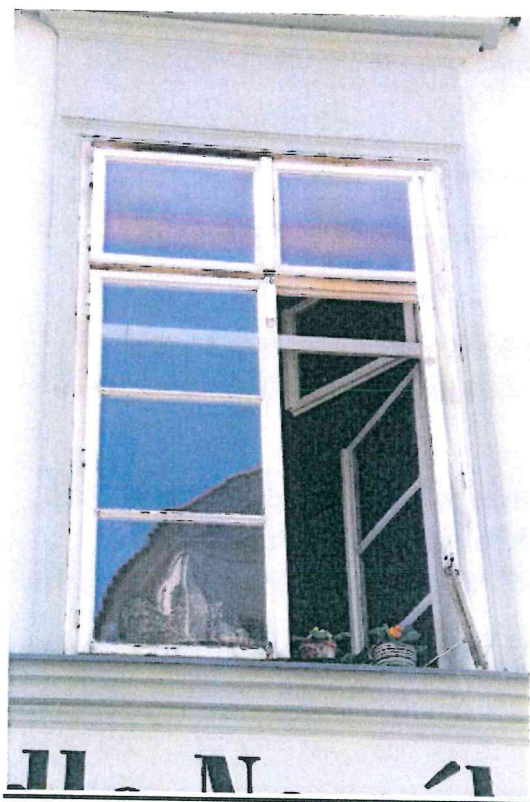
Označení: 2.1-2.15, 3.1-3.27

Jedná se o špaletová okna z 1.pol.19.stol.Okna jsou dvojitá, čtyřkřídla s vnitřní omítanou špaletou dovnitř a ven otvíravá. Rám je ukotven v omítaném ostění. Spodní okenní křídlo je děleno hladkými příčlemi symetricky do tří polí. Horní křídla bez členění a jsou oddělena pevným poutcem. Rám a okenní křídlo je vyrobeno z měkkého borového dřeva. Okenní křídla jsou zajištěna rozvorami z vnitřní strany. Okenní křídla jsou zasklena obyčejným plaveným sklem do tmelu. Venkovní okenní křídla byla původně zajištěna z vnitřní strany ve spodní a vrchní části obrtlíky (patrná torza obrtlíků na křídlech) a byla jištěna do kovových klínek umístěných na rámech. Vnitřní okenní křídla byla původně jištěna obrtlíky umístěných ve spodní a vrchní části na rámu dle dochovaných torz obrtlíků, které byli jištěny na přituhu umístěných na křídlech.

Průzkumem pod posledním dochovaným nátěrem bílým syntetickým emailem odstínu RAL 9001 byla zjištěna původní barevnost v degradovaném bílém odstínu RAL 1013.

- A. Okna neplní svou funkci a jsou na konci své životnosti. Lak je výrazně porušen trhlinami nebo úplně oprýskaný. Křídla jsou svěšená nebo zkroucená. Okenní tabule vystárlé, zkřehlé, místy poškrábané (neopravitelné). Tmel kolem tabulí popraskaný, místy vypadaný. Dřevěné rámy a křídla vyžilé, místy vyhnílé. Dřevěné nadokenní okapnice zcela chybí. Kování je zatuhlé, zarezlé, rozvorové mechanismy obtížně ovladatelné v mnoha případech nefunkční.
- B. Zcela hrubě nesplňují požadavky na úsporné hospodaření s energiemi.
- C. Netěsnými okny dochází ke zvýšené zátěži pracovníků DNZ zde pracujících nadměrným hlukem a prachem z frekventovaného okolí.
- D. V některých případech lze stávající stav pokládat za havarijní.

Z výše uvedených důvodů lze konstatovat, že repase stávajících oken je ve většině případu neproveditelná.

Z těchto důvodů doporučuji vyměnit stávající okna za nová.
